# Leren in een molshoop

ROC Graafschap College te Doetinchem

Bepalend voor het aanzicht van het Graafschap College is het heuvelachtige begroeide dak. Voor de constructie en de uitvoering zijn verschillende alternatieven overwogen. Besparing van gewicht door toepassing van lichte materialen bleek voor de constructie, het dak en de gevels met natuurleien bekleding het gunstigst.

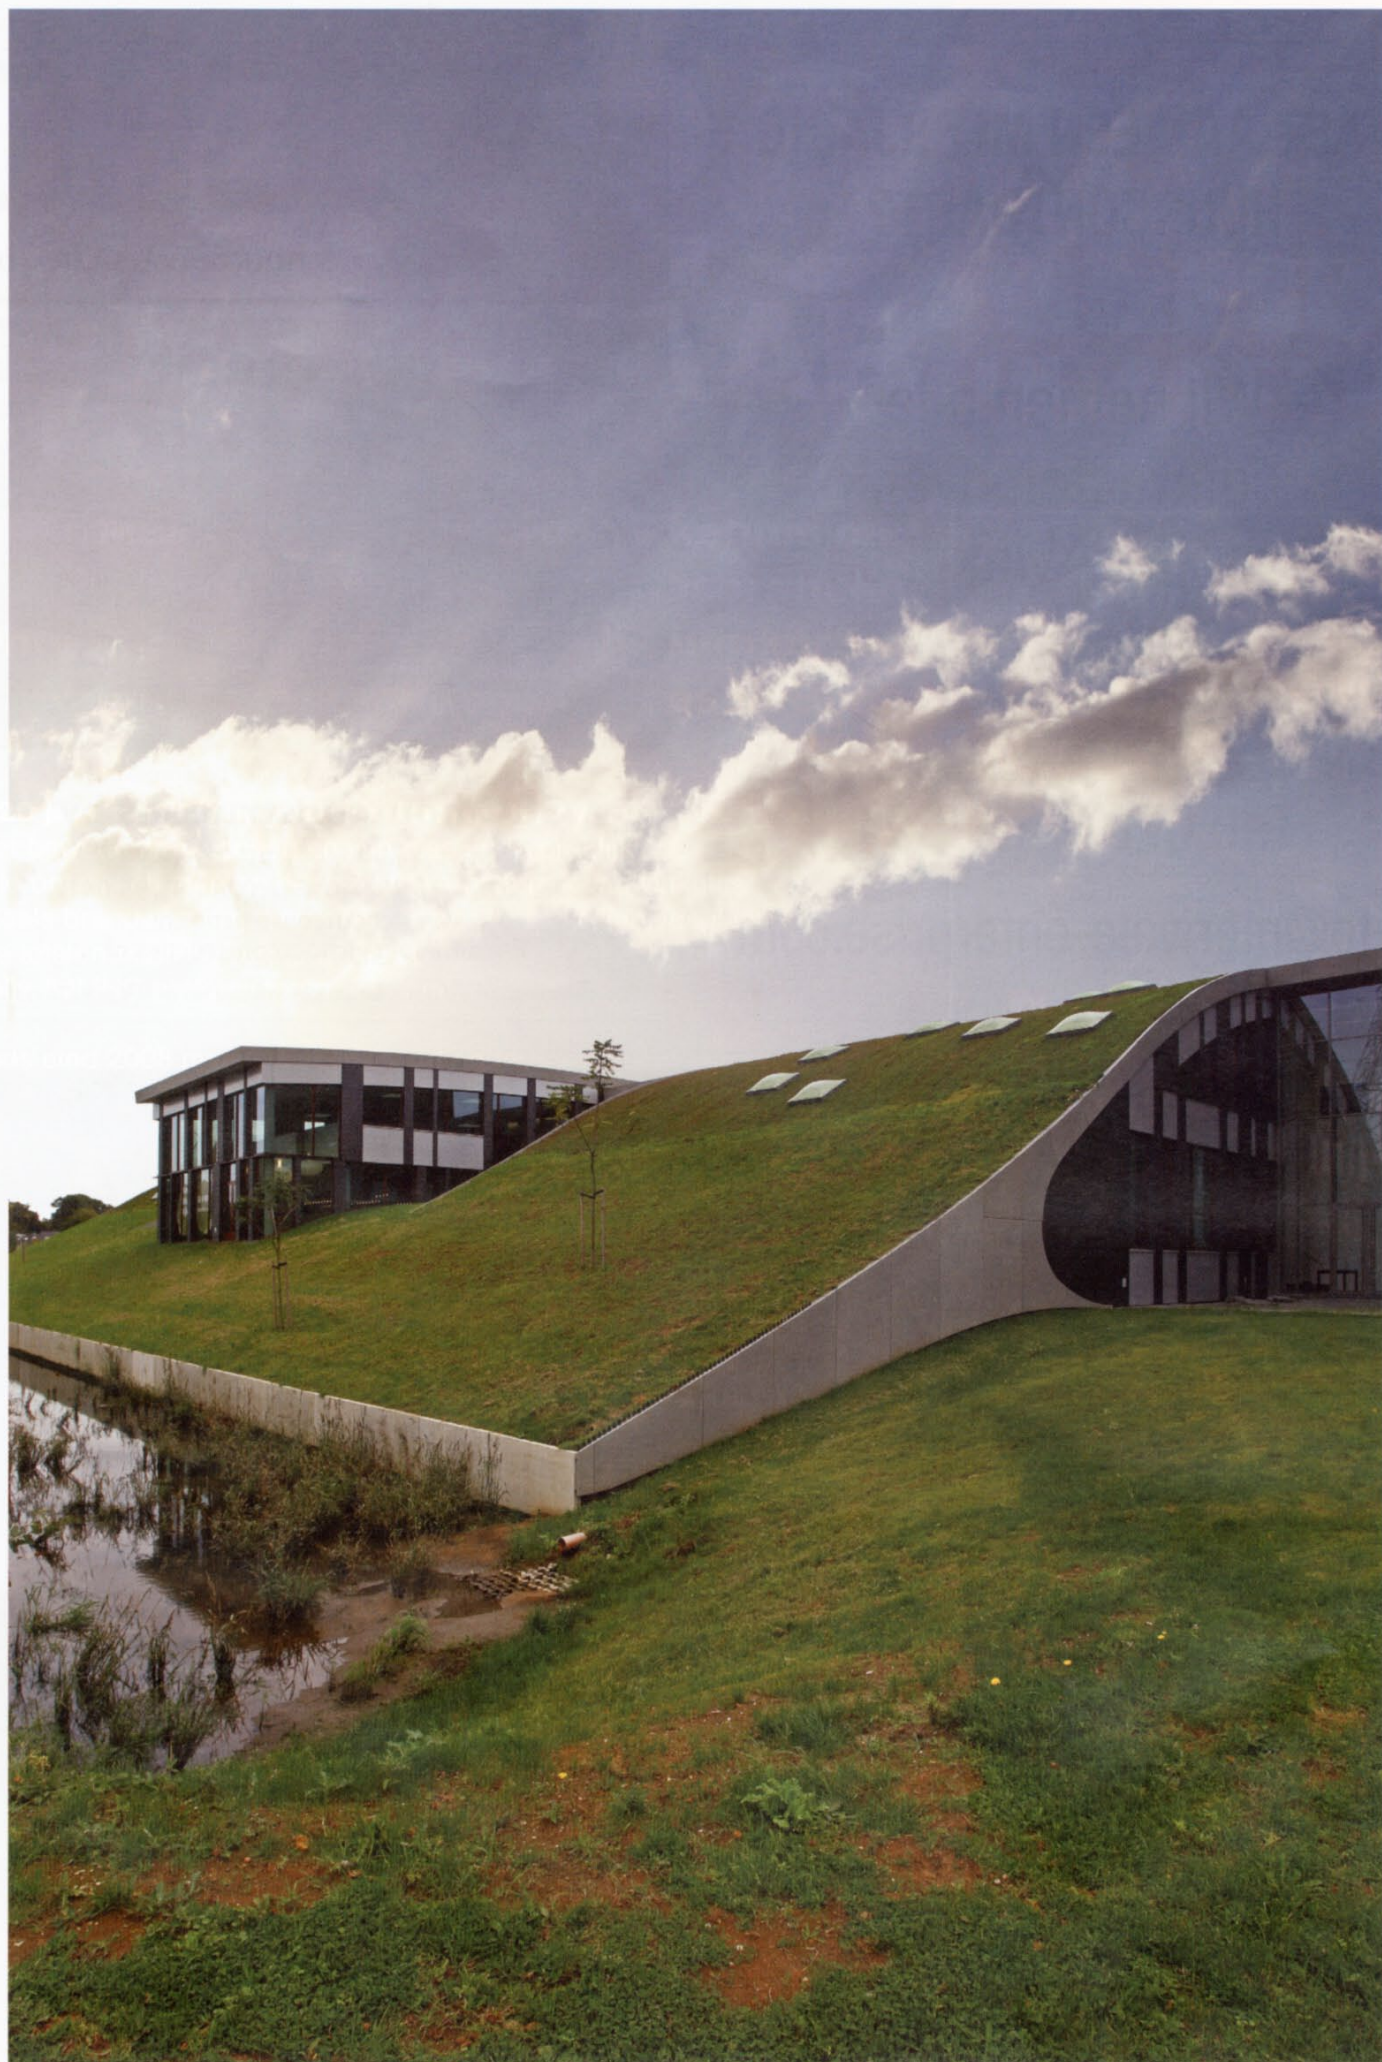
1/2. Onder een groene heuvel liggen de lokalen van het ROC Graafschap College. De heuvel bestaat uit een grasveld dat doorloopt in een mos-sedumdak op de school.

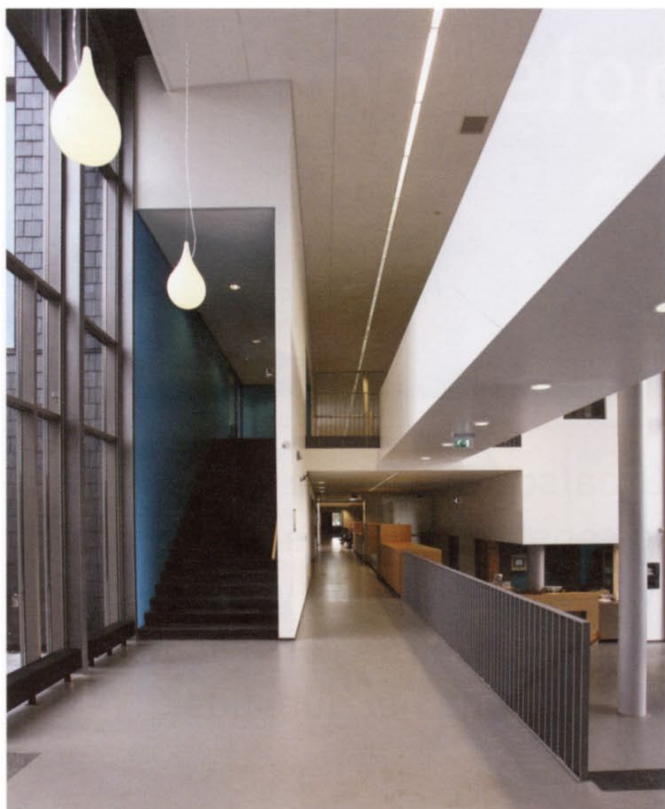
3. De gang vormt een ruimtelijke hoofdas door de school en overbrugt de verschillende niveaus.
4. In de aula hangt een open tussenverdieping aan de staalconstructie.
5. De kapsalon is een van de plaatsen waar windkruizen voor de stabiliteit in de gevel zijn aangebracht.
6. Op verschillende plaatsen zijn patio's gemaakt om daglicht in de aangrenzende theorielokalen te brengen.
